Fjerning av ekstern reset funksjon (tilleggsknapp)

Metoden brukes på SE1000 som ikke lar seg resette etter utført test.

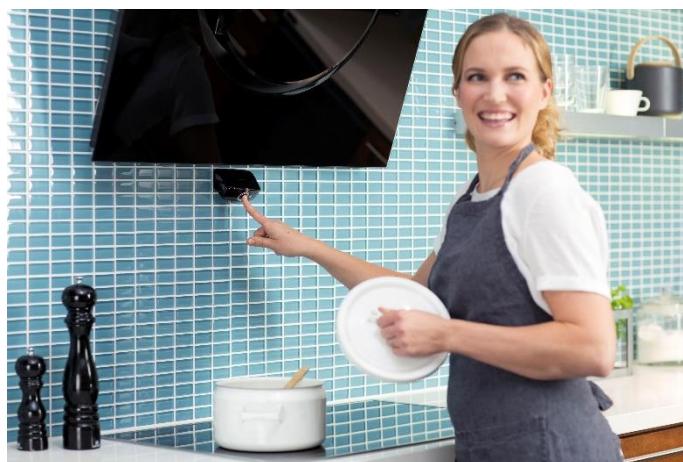
1. La strømmen stå AV i minimum 15 sekunder (bruk kurssikringen).
2. Slå strømmen PÅ i 5 sekunder.
3. Slå strømmen AV i 15 sekunder.
4. Slå strømmen PÅ igjen, og etter 20 sekunder utfør følgende:
5. Trykk en gang (1 sekund) på sensorlokket (fig. A), vent 1 sekund til lampen har blinket ferdig og trykk 1 gang til (1 sekund) og slipp.
6. Lag så et vanlig testsignal med den fastmonterte sensoren (fig. B) ved å holde inne lokket til et pipesignal høres (etter ca. 6 sekunder) og slipp.

Deretter skal komfyrvakten kunne resettes som normalt igjen, ved å trykke 1 gang (1 sekund) på sensorlokket (fig. B)
